市定古蹟新竹州圖書館 調查研究暨修復再利用計畫

【成果報告書】

委託單位 新 竹 市 文 化 局
執行單位 國立臺北藝術大學建築與文化資產研究所
計畫主持 黃 士 娟 副 教 授
中 華 民 國 一 〇 五 年 四 月 十 日

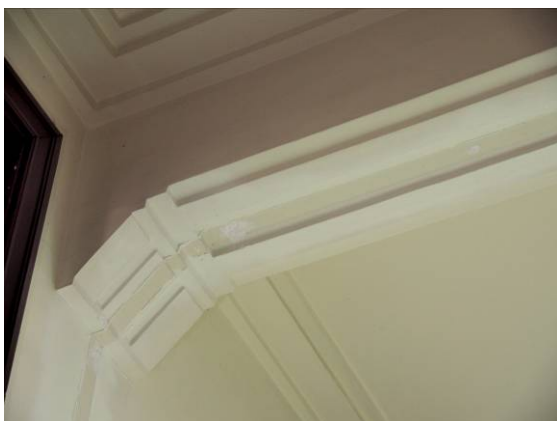
而由 RC 樑的配置也能發現當時對工法的陌生，例如全棟建築多為大跨距、挑高空間，卻僅有於[R08]、[R15]中各出現一支小樑配置；繫樑雖橫跨窗戶上方，但經金屬探測後發現橫跨處僅只有 10 公分左右與下方承重牆疊合；而[R03]空間中的樑破損處，可以發現當時灌制的樑體下方切斜角，且鋼筋排列與底部過近，後期的兼具保護層功能的裝飾粉刷掉落後，居然就能見到鋼筋裸露。種種與今日施工規範差異的狀況，都能了解興建時對鋼筋混凝土的生澀。

圖 3-100 [R03]RC 樑樣貌

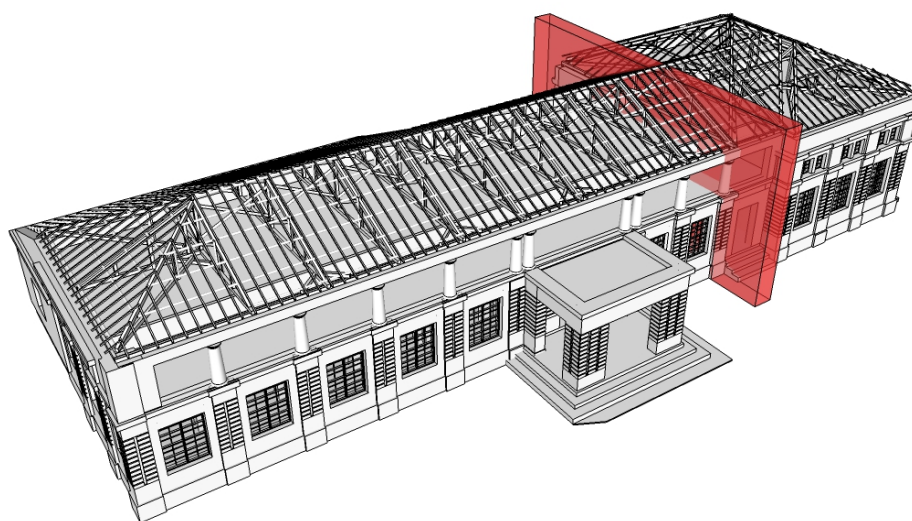
圖 4-1 1932 增建造成損壞處

1932 年為了增加圖書館室內面積，因此將[R09]左側的牆面打通，用以聯繫新增的[R16]。這個增建工程對地坪、牆面、屋頂樓板，都進行了改修與接合。依據現場平屋頂的痕跡來看，最初的屋頂在邊緣處，應有低矮的女兒牆做阻隔，為了要銜接[R16]空間，這道女兒牆與樓板被敲除一部分；由於當時對鋼筋混凝土的陌生，因此接合部沒有施作伸縮縫，也未有植筋接續，而是單以混凝土聯繫兩邊空間。

今日的建築破壞就是由這道施工的介面上產生，由屋頂地面上可見一條已寬達 3cm 且穿透 42cm 樓板的裂縫，延續至頭尾的女兒牆面，連砌磚遭到兩方拉開出現鋸齒狀的裂隙，更向下延伸，在二樓假迴廊的裝飾面、[R09]與[R16]間的室內牆面，都有明顯的結構破壞裂痕。這道裂縫除代表建築物增建時的施工不良外，同時也代表新舊建築有可能因地震、沉陷等因素而產生不同的位移；這也表示整棟建築的修復原則，將會隨著應對這道裂痕的方式而作考量。

本建築原始之平屋頂現今已經在 1932 年增建連接處出現嚴重之裂縫，推斷應該是新舊建築之基礎載力不同，因此產生不均勻的沉陷。由於新竹州圖書館之基礎無法於修復時變更，因此未來這種情況仍會持續下去，本團隊原考慮以施工縫的方式處理這到裂縫，但因下方新舊棟連結處為牆面，使用施工縫並無法解決牆面裂損；因此採用結構技師推薦之方式，以植筋方式填補樓板裂縫，強化新舊棟之連結力。

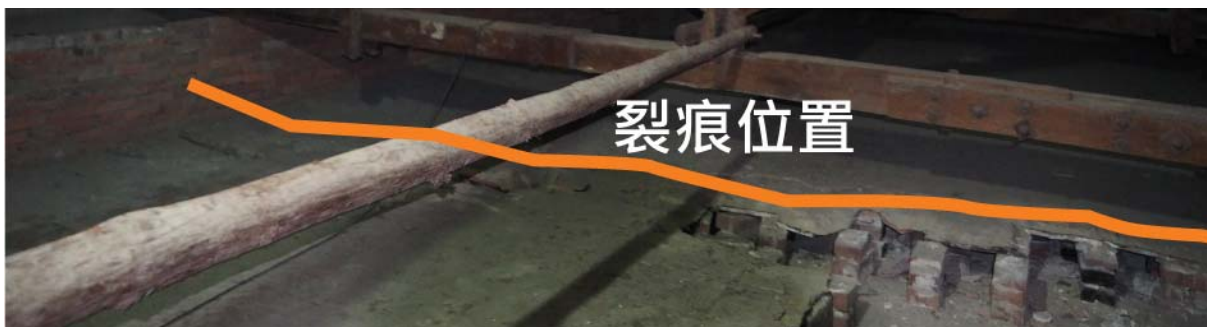
圖 4-2 [R09]與[R16]上方樓板裂縫

新舊平屋頂樓板接合處出現裂縫。	以植筋方式修補。詳見結構修復說明。
全棟 上方 樓板

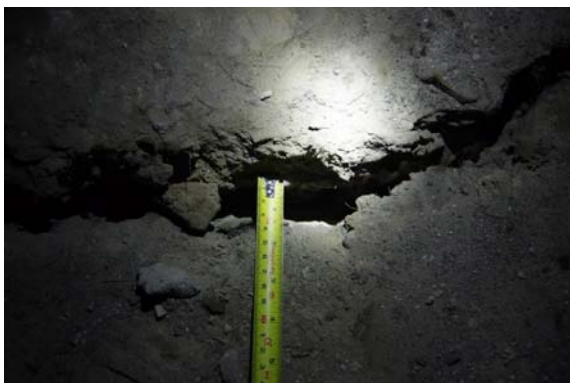
圖 4-3 裂縫寬度達 3cm

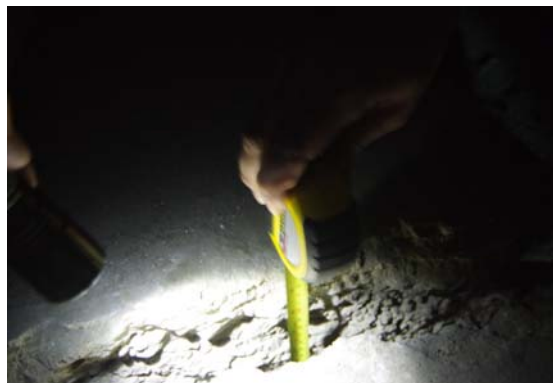
圖 4-4 裂縫深度已穿入樓板

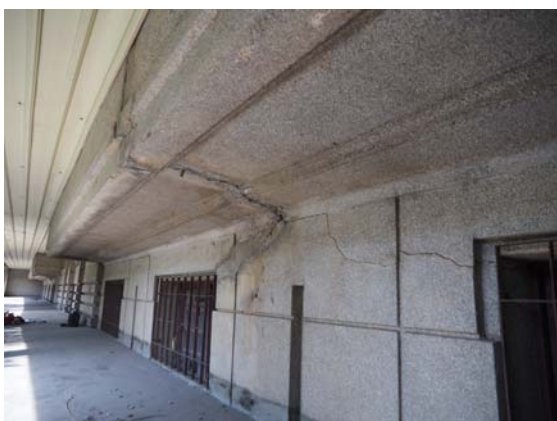
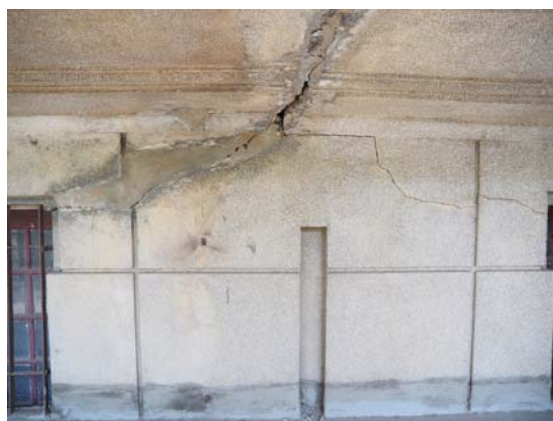
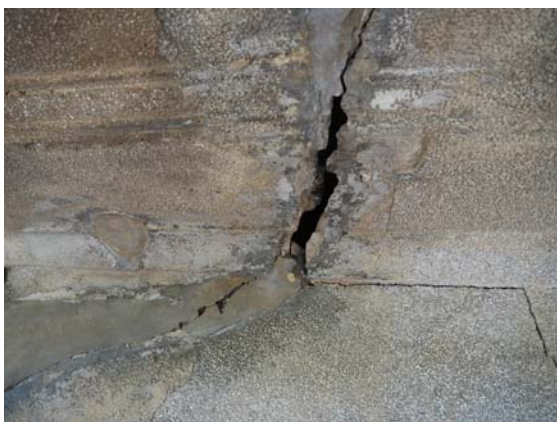
圖 4-5 [R09]與[R16]外牆裂縫

圖 4-6 [R09]與[R16]外牆裂縫

圖 4-7 [R09]與[R16]外牆裂縫細部

位置	現況	損壞原因	修復建議
建築外圍	 	牆面污損、遭人為鑽孔破壞。	清洗表面，並以適當材料填補孔隙。
建築兩側外圍	 	後期管線、燈具裝設破壞。	移除管線，並以適當材料填補孔隙。
建築背側外圍	 	後期管線、燈具裝設破壞。	移除管線，並以適當材料填補孔隙。
[R09]、 [R16] 間牆面	 	新舊建築交接處牆面，出現裂縫。	以結構補強方式修復。

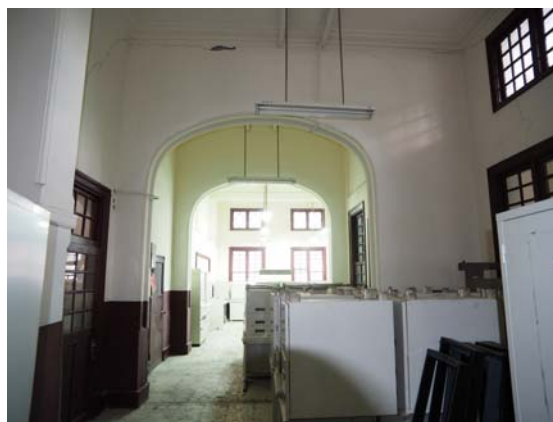
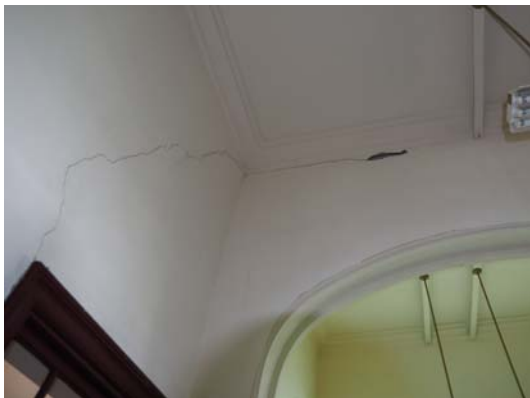
圖 4-8 [R09]與[R16]內牆裂縫

圖 4-9 [R09]與[R16]內牆裂縫

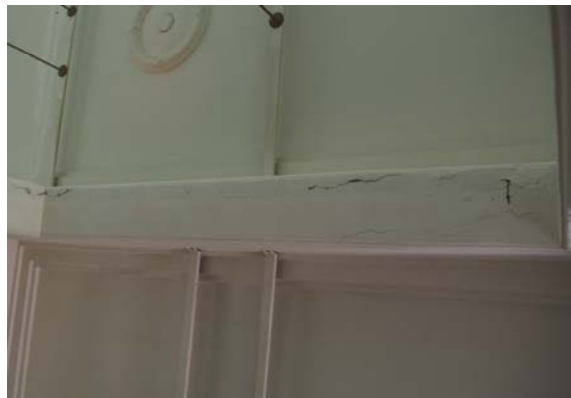
圖 4-10 [R09]與[R16]樑裂縫

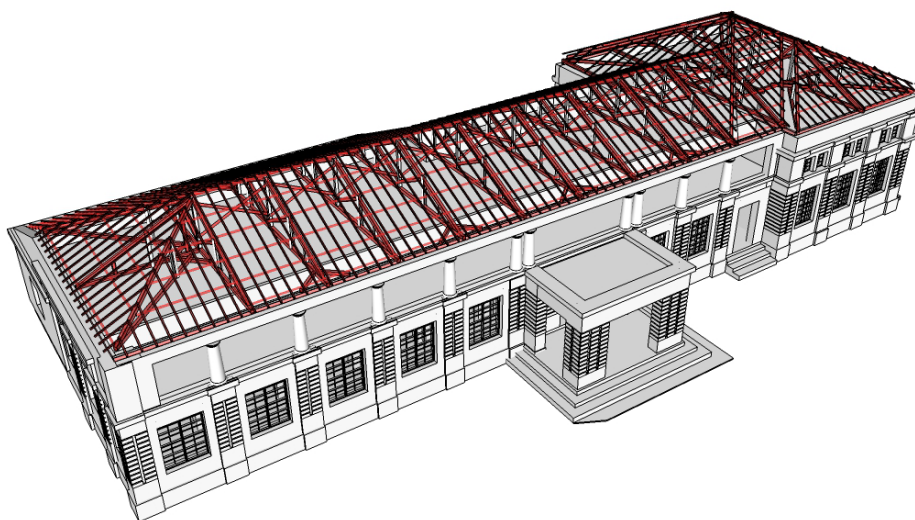
目前未有白蟻痕跡，單支木材狀況也大致良好，不過當以整體來看時，卻是錯誤連連。不但因為經費拮据而便宜行事，木料未經加工處理，還因為長度不足而產生過多的搭接、洋小屋屋架缺少最外側的斜稱（方杖）等因素，終於出現了破壞的情況。在[R03]空間上方最外側的屋架，就因為中央跨距過長、搭接錯誤，而產生了斷裂、變形；可能是之後為了彌補，因此才在其他屋架的下方加上磚墩補強。增建屋架的破壞問題，並不只在今日表面上能看到的這些現象而已，影響未來最為嚴重的是，日治時期原始建築的結構承重，雖然強度充足¹，但畢竟沒有將這個屋架計入。未來若是重新以戰後初期的文化瓦修復，還是有可能使下方的磚構造產生破壞。

圖 4-11 1948 增建造成損壞處

而木構屋架為戰後 1948 年增建時設置，由於當時經費拮据、材料取得不易，因此便宜行事，導致諸多缺失。雖然表面上並無明顯的破壞，但以不足以配合原始建築，建議拆除後重做。而 1948 年時本應為黑色文化瓦，但可能因為破損而遭替換，現今所鋪設之金屬浪板表面生鏽嚴重，本團隊懷疑現今建築洗石子表面呈現黃褐色，應該就是遭到鐵鏽污碗，建議拆除後另尋適合材料替代。另外，[R11]~[R14]空間之屋頂，現況為鋼架與鐵皮構成，據推斷此處原本應該有一木構架之斜屋頂，建議此處拆除後重新設計斜屋頂構造。

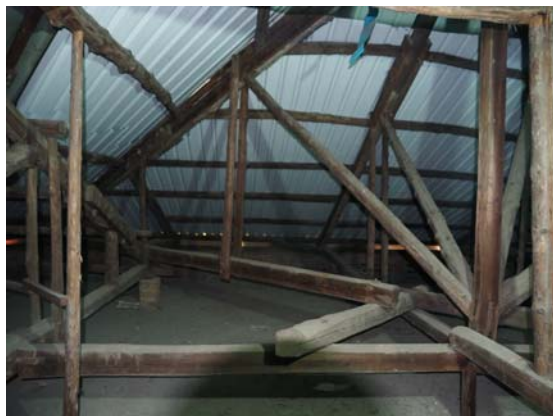
圖 4-17 [R17]補強支撐

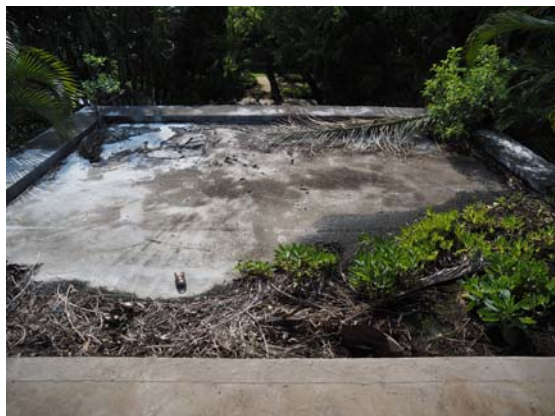
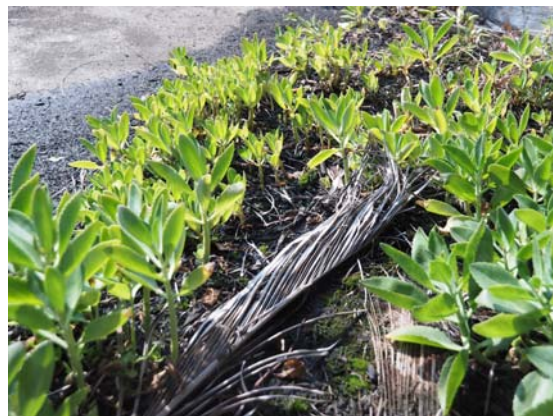
大概是為了因應舊有混凝土的裂化，建築的外部隨處可見填補、墊高的痕跡，用以防止室內遭到水損。然而未能與原建築配合的填補產生了反效果，例如假迴廊的地面墊高，反而造成原本排水的方式被改變，積水才會集中向玄關平臺集中，導致排水阻塞，

圖 4-18 玄關平台混凝土劣化

圖 4-19 植物寄生於玄關平台

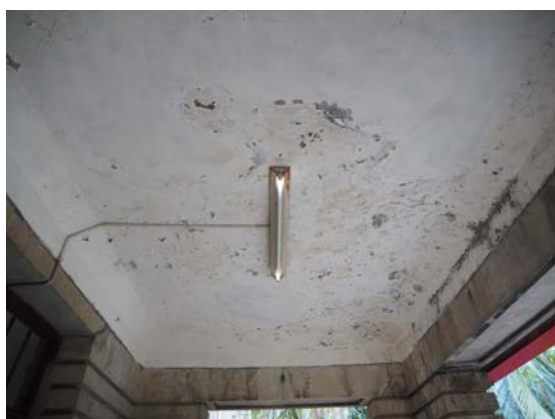
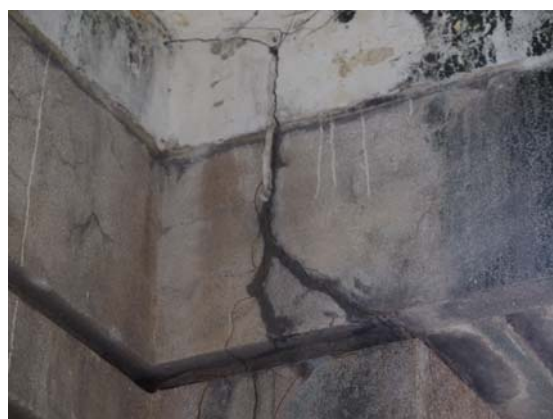
圖 4-20 玄關天花混凝土劣化

圖 4-21 玄關天花植物寄生破壞

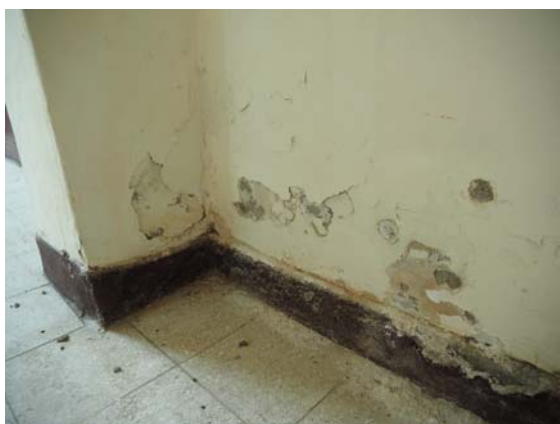
除此之外，其餘室內有局部磚牆表面的漆喰表面龜裂、室內木作羽目板破損、舊有門扇佚失與後期管線穿孔等裝修破壞。

圖 4-22 室內漆喰剝落

室內現場的牆面除了裝設羽木板之處，其餘都是以漆喰為主，因為多有鑽孔、剝落與裂隙，建議應在修復時去除表面漆料，填補孔隙與缺少底塗的部位後，再重新塗佈油漆。於有邊角裝修之處，也是建議需要回復裝飾之樣貌。

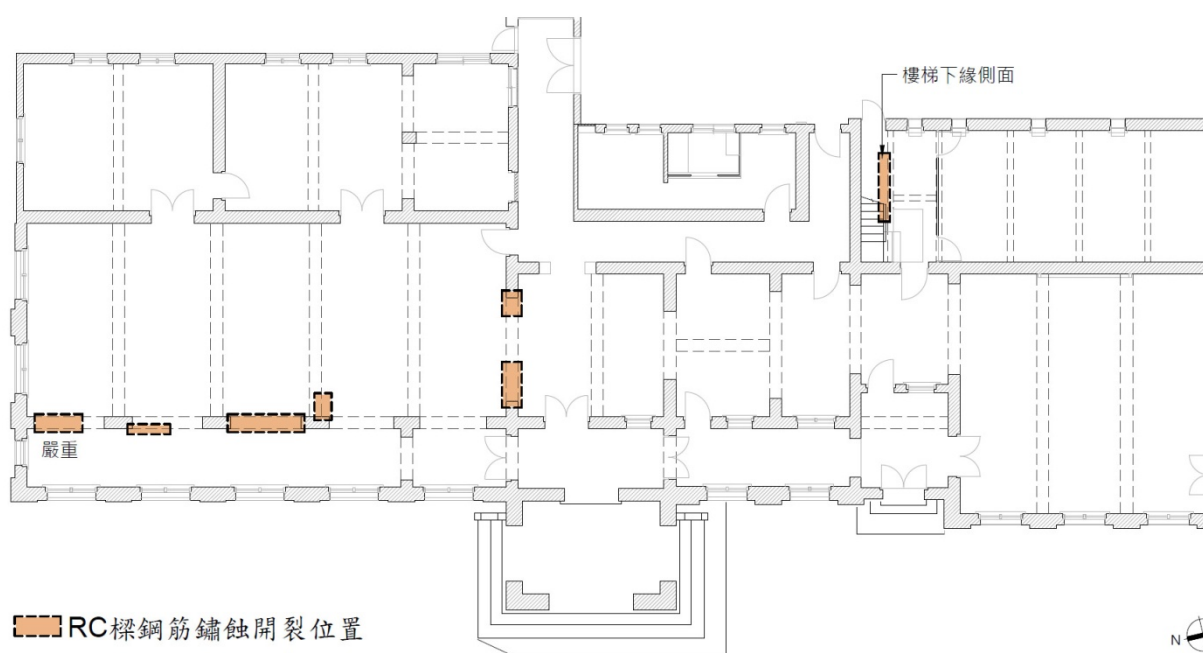
圖 5-12 新竹州圖書館 RC 樑鋼筋鏽蝕、開裂平面位置圖

新竹州圖書館目前於多處 RC 樓板樑及楣樑均產生因鋼筋鏽蝕導致開裂破損之情形，其位置如圖 5-12。且嚴重處尚使得混凝土保護層有大範圍剝落及破損的情況，並清楚可見鋼筋鏽蝕外露，如位於 R02 與 R03 空間交界之北側磚砌牆體開口部上緣之鋼筋混凝土楣樑。

其發生的原因研判可能是因為混凝土保護層不足，使得水氣侵入裂隙，鋼筋因而鏽蝕膨脹，進而將保護層擠落。另外，由於本建築興建年代久遠，而混凝土的中性化也有可能是造成 RC 樓板樑、楣樑劣化的主要原因之一。

建議修復時對於入口處平頂應先進行附生植物之清除，並詳細檢視平頂之裂縫及滲水情況。接著針對平頂及室內 RC 樑表層劣化、剝落之粉刷層敲除，進行鋼筋除鏽及防鏽後，並於表層塗佈 epoxy 砂漿以增加保護層厚度，俟其硬化後按原有表材依序恢復(圖 5-71)，其施工步驟如下：

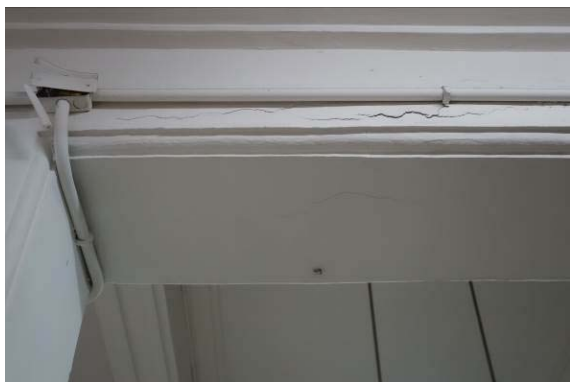
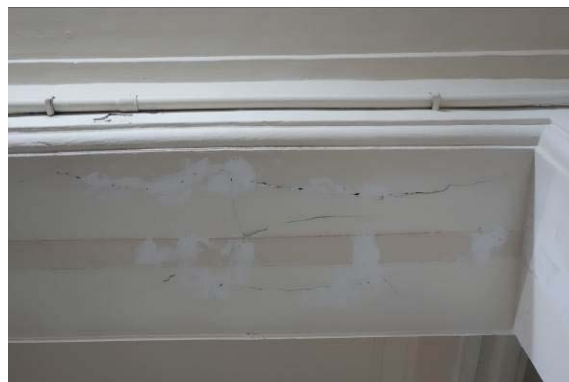
圖 5-13 RC 楣樑開裂

圖 5-14 RC 楣樑開裂

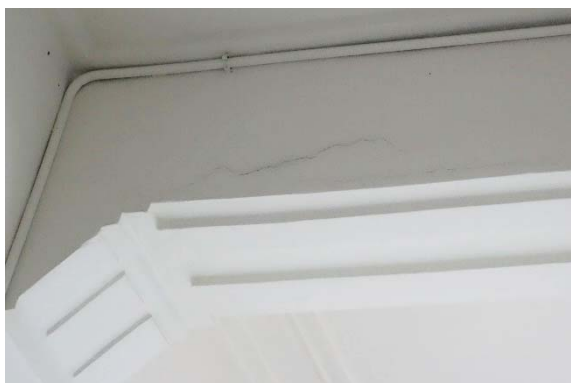
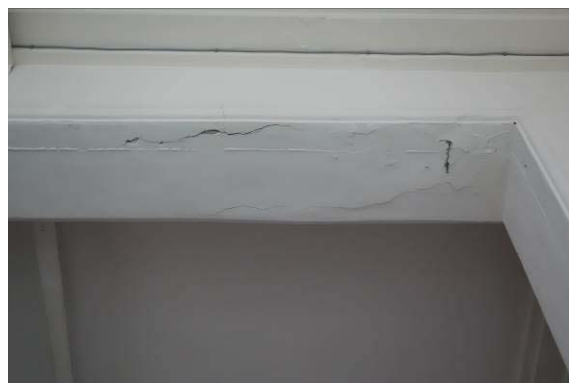
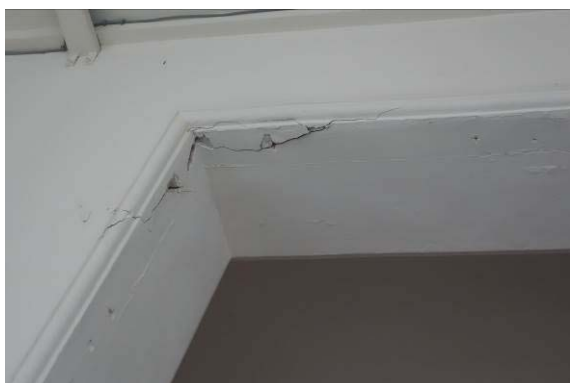
圖 5-15 RC 樓板樑開裂

圖 5-16 RC 樓板樑開裂

圖 5-17 RC 樓板樑開裂

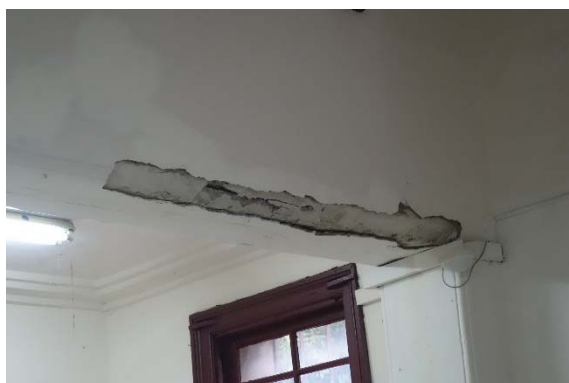
圖 5-18 RC 楣樑破損、鋼筋鏽蝕外露

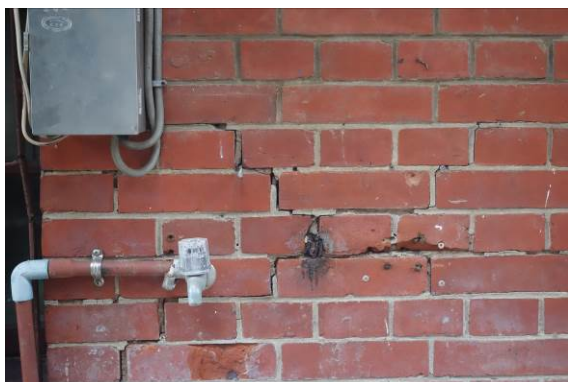
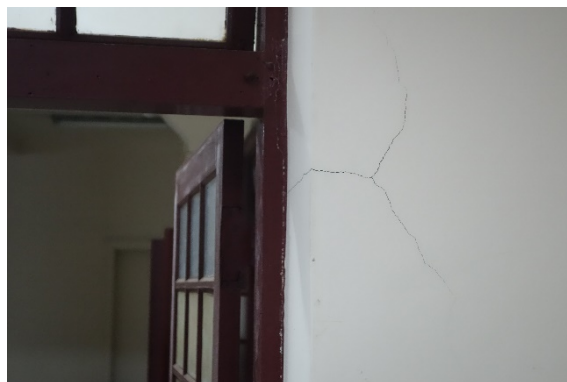
新竹州圖書館目前於磚砌外牆多處因排水管之固定鐵件、舊時鐵窗之固定鐵件及後期增設之固定角鋼，在經年累月受到氣候、環境等影響下，亦使得鐵件逐漸鏽蝕、膨脹，進而造成埋入鐵件部位之牆體產生沿著灰縫的裂縫損壞，嚴重者甚至造成磚材破損、劈裂。另外，於磚砌外牆增設之部分角鋼固定於 RC 楣樑上方，除造成牆體開裂外，亦將加速 RC 楣樑的損壞。

圖 5-19 固定鐵件鏽蝕造成之磚牆裂縫

圖 5-20 固定鐵件鏽蝕造成之磚牆裂縫

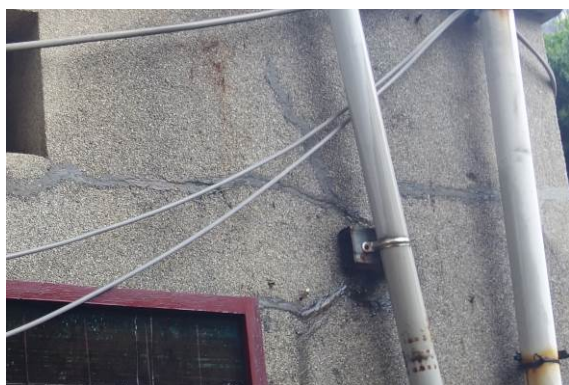
圖 5-21 舊時鐵窗固定鐵件鏽蝕

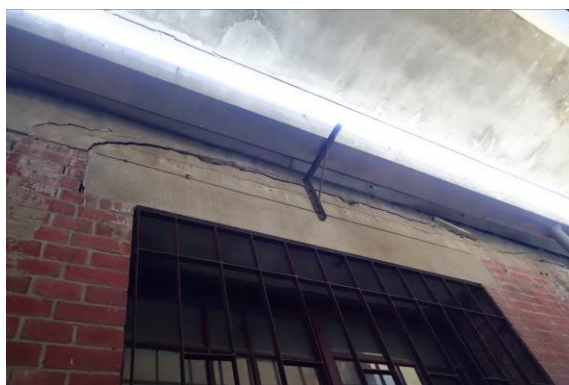
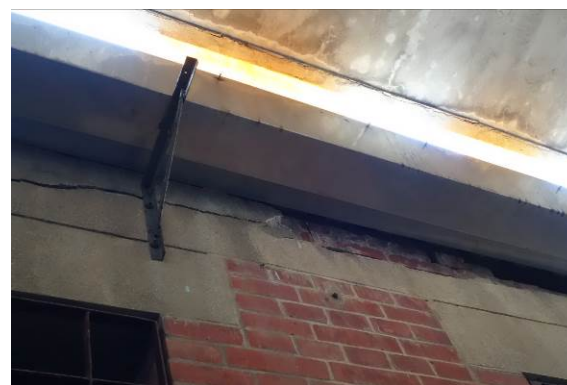
圖 5-23 角鋼鏽蝕造成之磚牆裂縫

圖 5-24 角鋼鏽蝕造成之磚牆裂縫

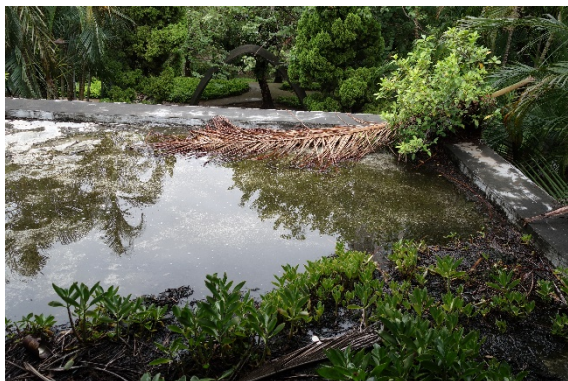
新竹州圖書館目前於玄關頂部有大量植物附生情形，且其根部多已深及結構體，加上長期滲水，進而造成該處 RC 平頂、楣樑與牆體多處開裂、青苔附生，如下圖所示。

圖 5-25 玄關 RC 平頂植物附生、積水

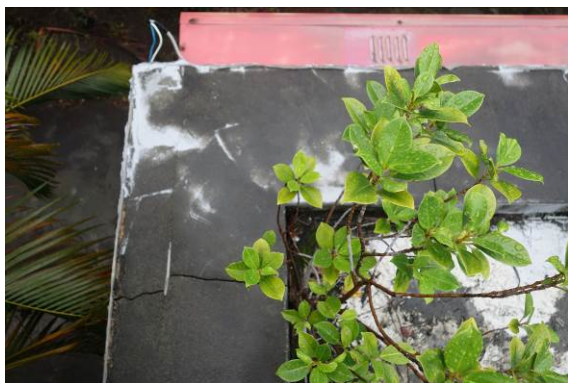
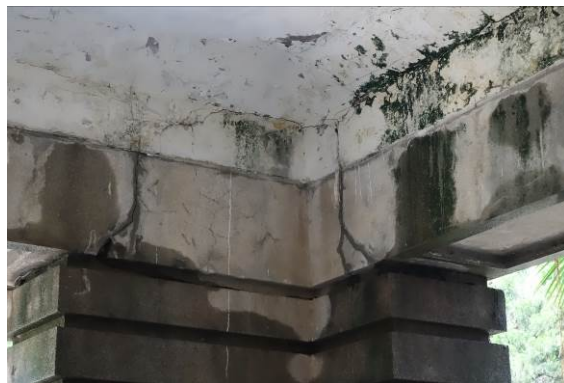
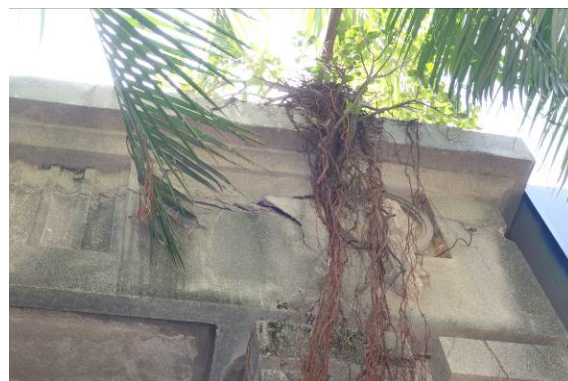
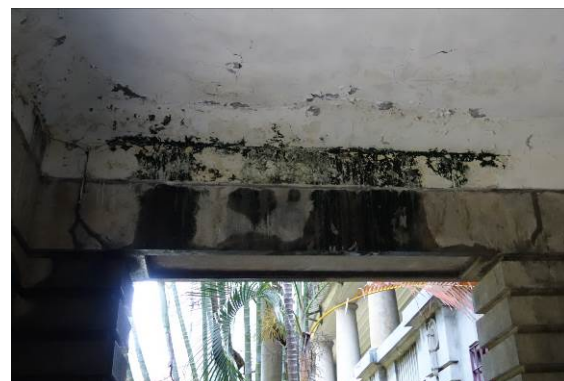
圖 5-27 植物附生致使牆體開裂

圖 5-28 植物附生致使牆體開裂

圖 5-29 植物附生致使 RC 樑、牆體開裂

圖 5-30 植物附生致使牆體開裂、滿布青苔

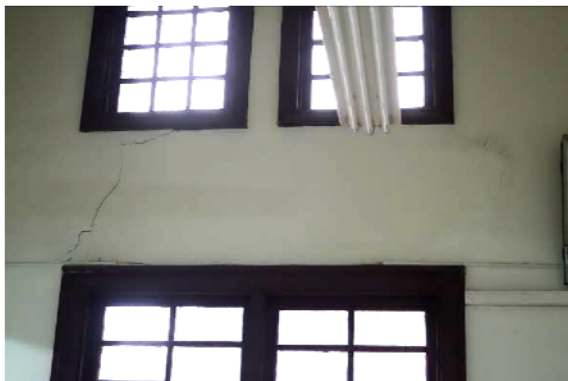
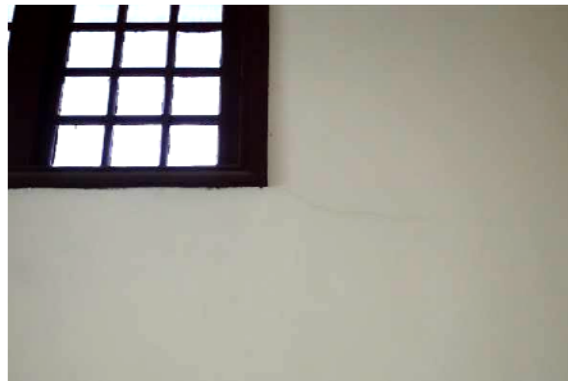
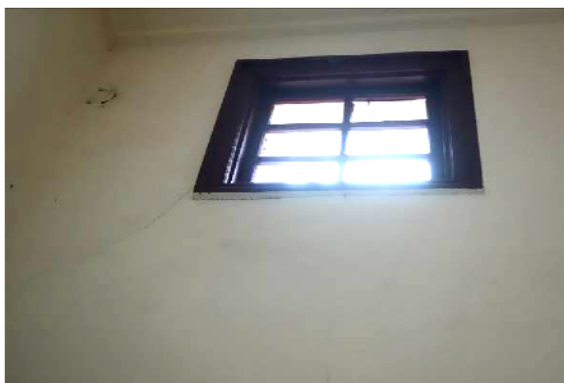
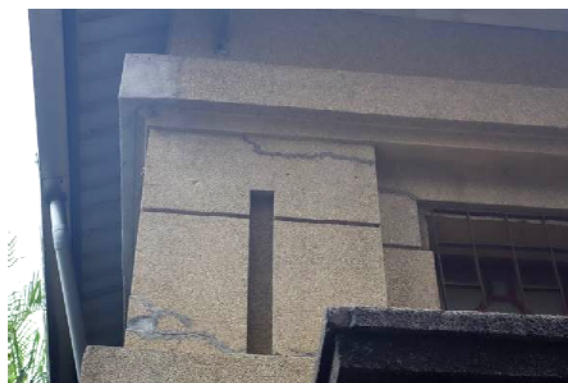
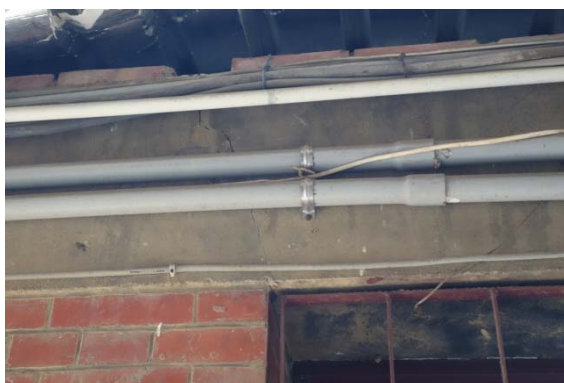
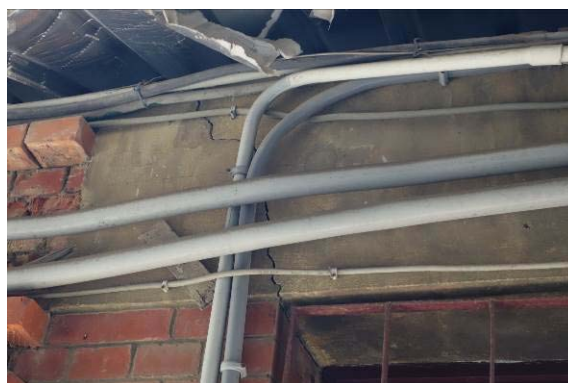
另受地震力影響，新竹州圖書館整體建築物立面多處門窗開口部牆體均有斜向角隅微裂縫或水平微裂縫情形，如下圖所示。

圖 5-31 開口部角隅斜向裂縫

圖 5-32 開口部角隅斜向裂縫

圖 5-33 開口部角隅斜向裂縫

圖 5-34 開口部角隅水平及斜向裂縫

圖 5-35 開口部角隅斜向裂縫

圖 5-36 開口部角隅斜向裂縫

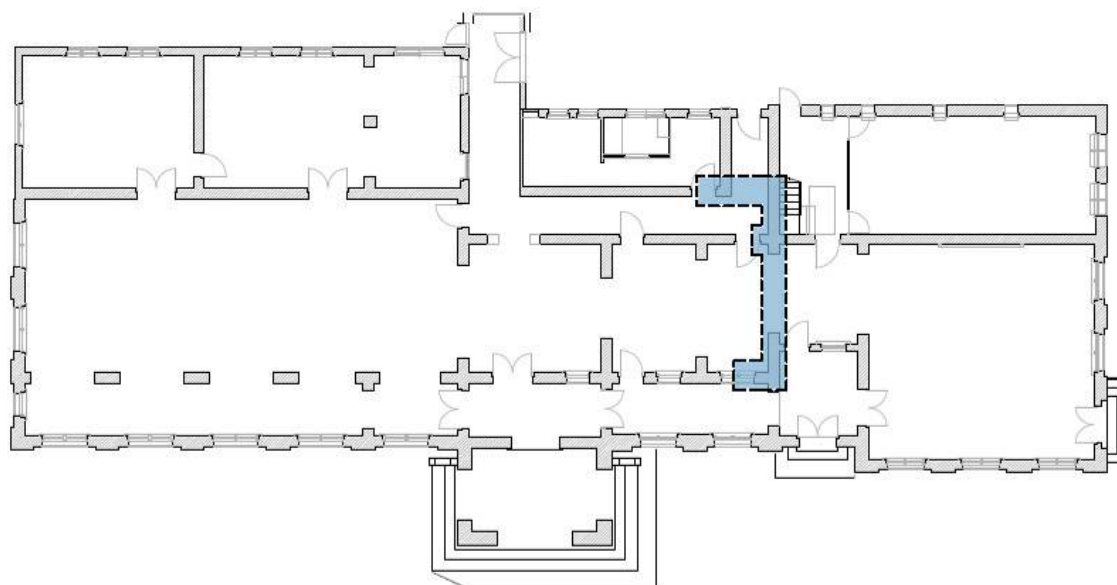
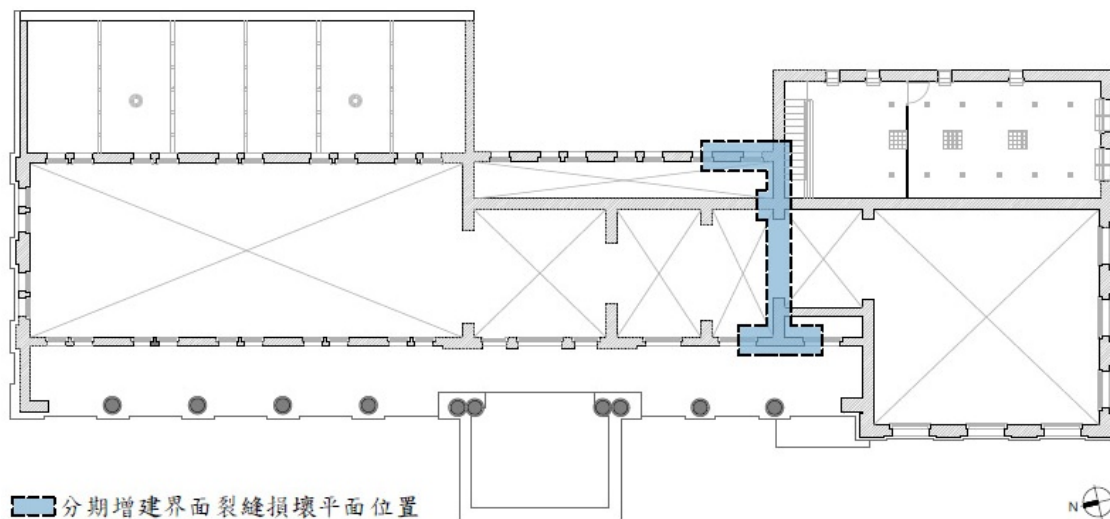
圖 5-37 新竹州圖書館分期構造增建接合界面裂縫平面位置圖

另外，經現場調查，新竹州圖書館於不同時期構造增建之接合界面無設置伸縮縫，亦未連結成一體，以致在地震力作用下，結構體相互拉者，導致沿該界面於牆體產生顯著之連續裂縫損壞，於室內及室外側均為由與該界面垂直牆體之開口上方或角隅向上延伸至界面牆體頂部，並於界面牆體頂部形成水平裂縫，如下圖所示。；另於 RC 頂版上方該接合界面之磚砌牆體亦可見明顯之垂直裂縫。

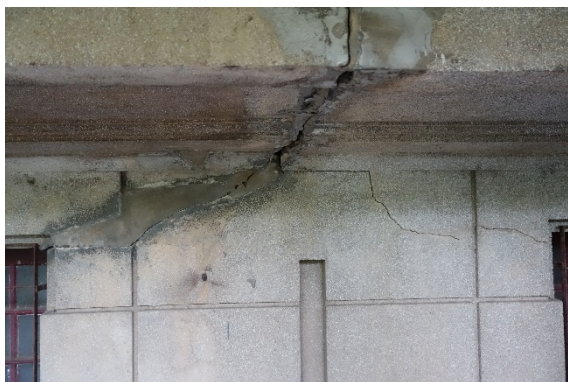
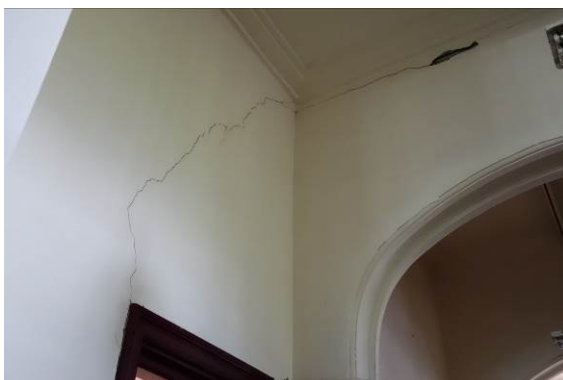
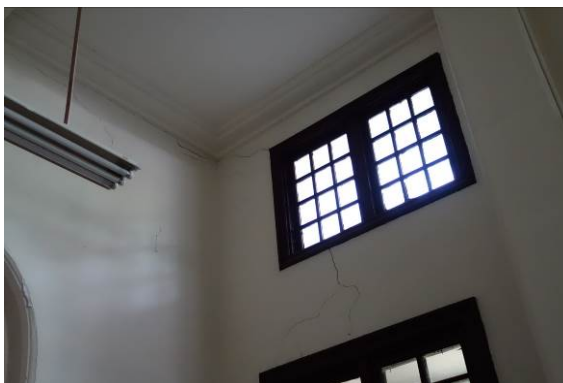
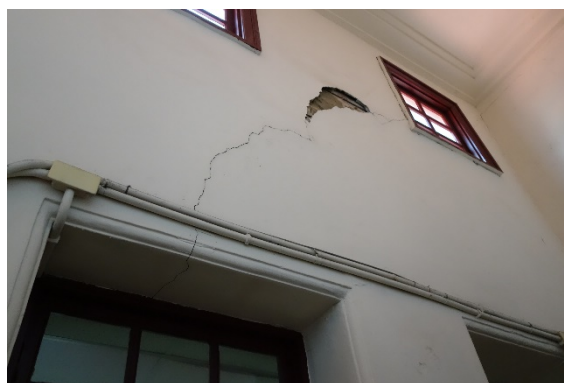
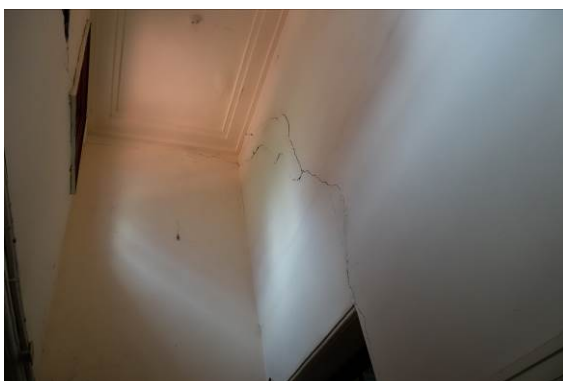
圖 5-38 與分期界面垂直牆體開口角隅斜向裂縫

圖 5-40 與分期界面垂直牆體開口角隅斜向裂縫

圖 5-42 與分期界面垂直牆體開口角隅斜向裂縫

圖 5-43 與分期界面垂直牆體開口角隅斜向裂縫

圖 5-44 與分期界面垂直牆體開口角隅斜向裂縫

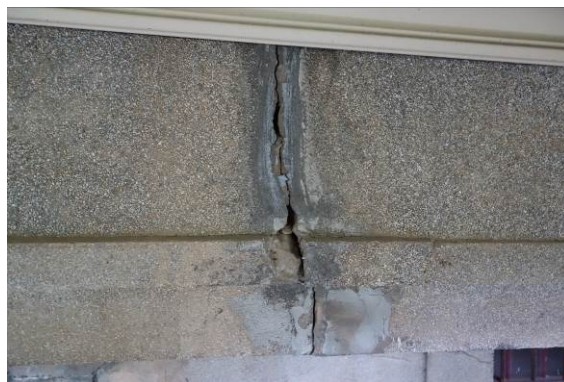
圖 5-39 分期界面牆體垂直裂縫

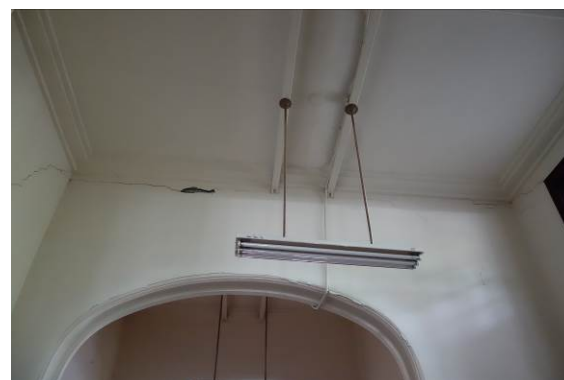
圖 5-41 分期界面牆體頂部水平裂縫

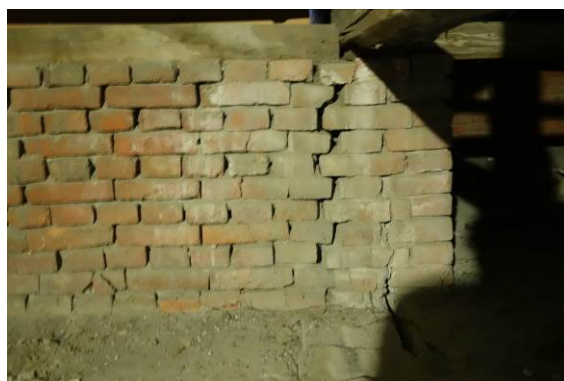
圖 5-45 分期界面 RC 頂版上方牆體垂直裂縫
